# Aluminium Dunkerque

CSS zone industrielle portuaire de DUNKERQUE bilan 2022

13 avril 2023

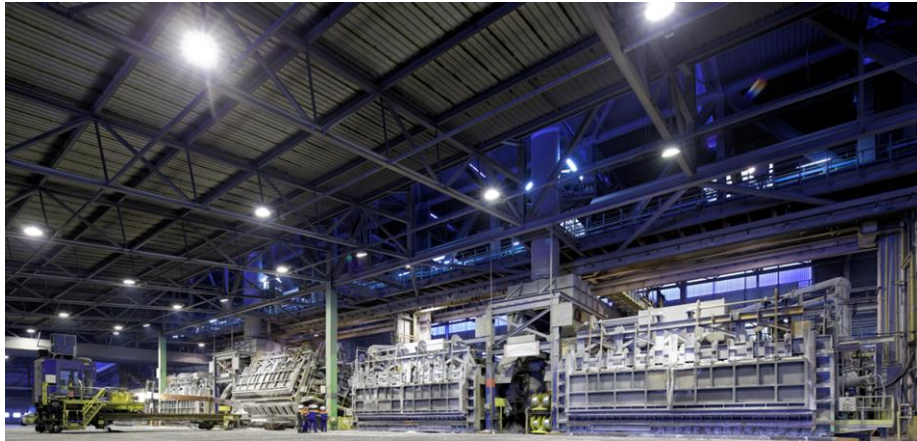
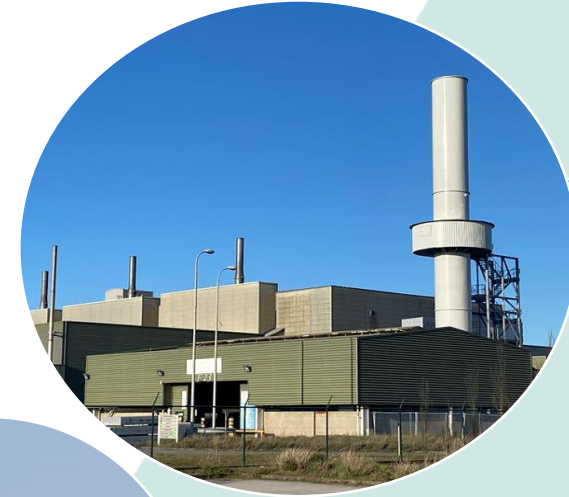
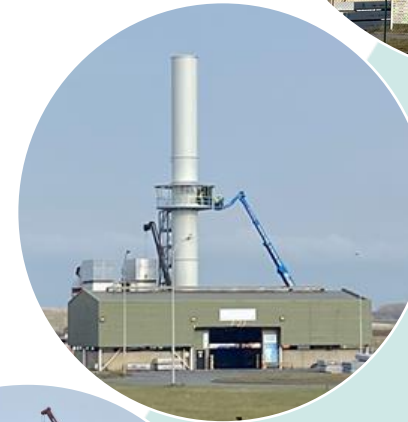
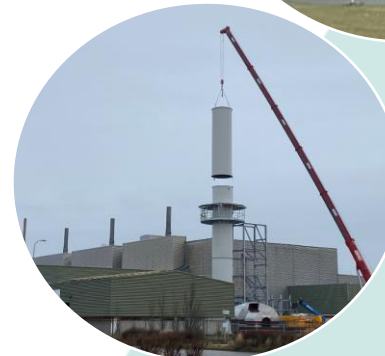
## Captation et traitement des poussières aux portes des fours de Fonderie

- Enjeu de condensation acide entraînant une usure prématurée de l'équipement. Les tests ont été suspendus en déc.22.

Une installation provisoire d'injection de chaux est en commande. Elle sera opérationnelle à partir de début mai. Des tests seront alors réalisés jusqu'à la fin d'année 2023 pour valider la solution définitive.

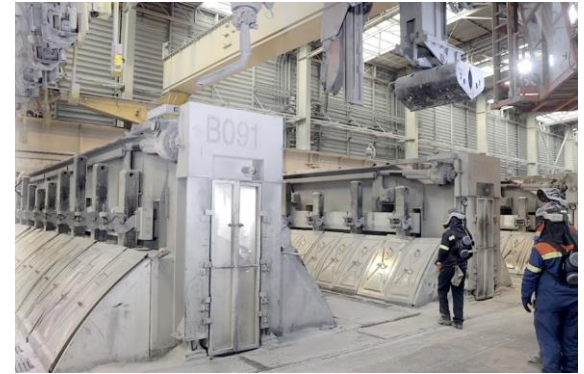
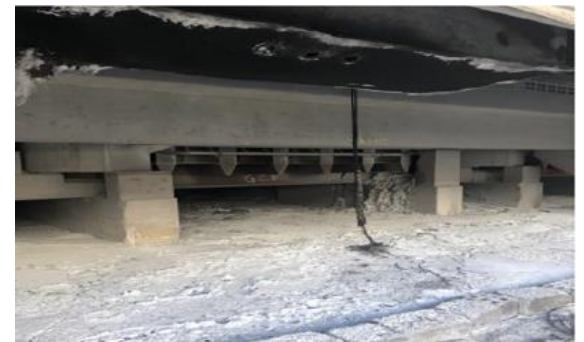
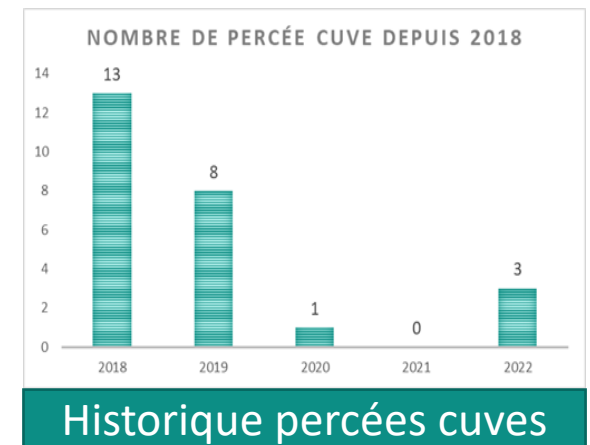
## Secteur Electrolyse – Percée cuve A 131 suivi d'un départ de feu le 26 juin à 5h30 du matin

La cuve A 131 située dans le hall Est de notre série d'électrolyse devait être arrêtée le 26 juin.22 en poste d'après-midi (14h-22h). Cette cuve était depuis plusieurs jours considérée comme "à risque" de percée et avait été identifiée première de la liste soit la plus critique à arrêter.

1. Parois trop chaudes malgré les soufflettes de refroidissement mises en place afin de maîtriser le risque de percée
2. Réfractaire fortement dégradé. Cette dégradation est due à une cuve en surpuissance dans son historique et au mouvement métal interne à la cuve. Le métal s'est trouvé en contact direct avec le caisson de la cuve en acier constituant la dernière enveloppe.
3. Effet d'anode important (surtension donc puissance très élevée) localisé au niveau de l'endroit de la cuve déjà fragilisé.

Seules quelques heures ont séparé l'arrêt planifié de la cuve et la percée. L'évènement de l'effet d'anode a précipité la percée cuve malgré l'intervention rapide de l'opérateur.

Le bain et métal en fusion s'est répandu (car à l'état liquide) aux alentours de la cuve et est venu enflammer des palettes de laine de roche qui avaient été préparées pour les prochains démarrages. Ce stockage était temporaire. Rien n'est normalement stocké à cet endroit.

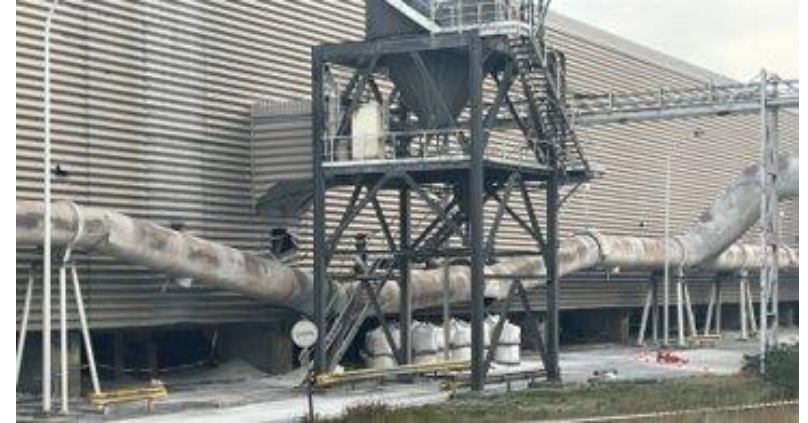
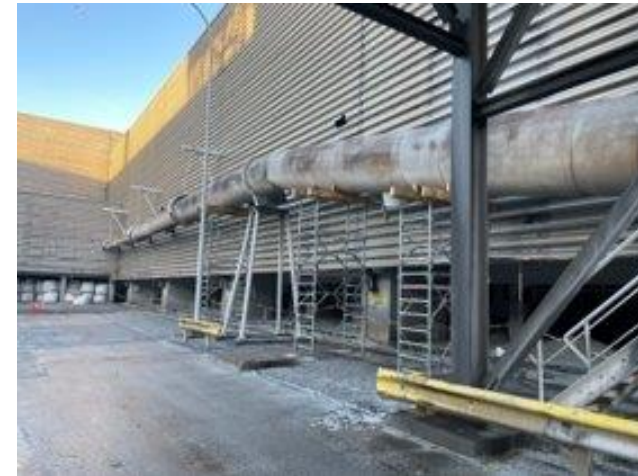
Collecteur de Gaz Coté Est (GT6)

Le mardi 20 décembre en fin d'après midi, lors de la tournée du posté captation, celui-ci a remarqué l'affaissement de 3 sections du collecteur de gaz coté Est (présence d'alumine dans les collecteurs).

Ce collecteur permet de capter les gaz du GT6 (B070 – B080), cette section de cuves (de la B067 à la B091) est arrêtée depuis la décision de réduction de notre production .

- Appel du posté captation au CPU
- Balisage de la zone
- Mise en place de big-bag sous les collecteurs
- Mise en place de tour d'étaie pour maintenir les collecteurs
- Contrôle de l'ensemble des collecteurs de l'usine
- Dépose des collecteurs
- Aspiration de l'alumine présente dans les collecteurs

- Contacter immédiatement le 55 en cas de constat d'une situation anormale
- Lors de l'arrêt de cuves, le fonctionnement de l'alimentation en Alumine doit être en marche dégradée

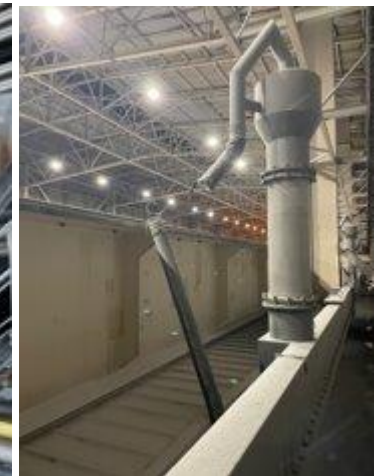
Collecteur de Gaz Coté Est (GT6) sécurisé

TPHD – alimentation des cuves en alumine avec son dégazage cassé

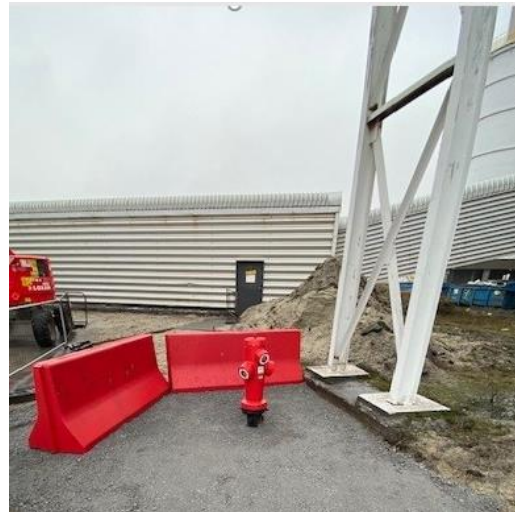
Poteau incendie

- Une colonne sèche spécifique
- Le déplacement d'un poteau incendie
