Accident sur le site Versalis France survenu le 09/12/2022

*Réunion exceptionnelle de la CSS du
14/03/2023*

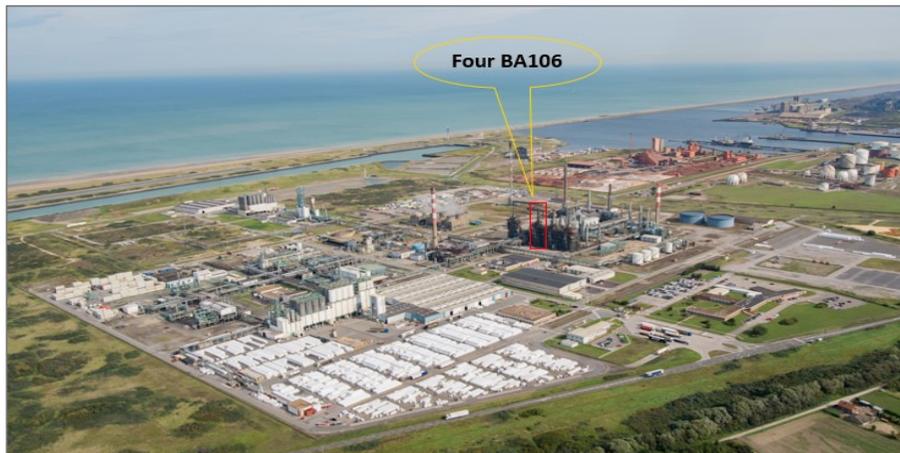
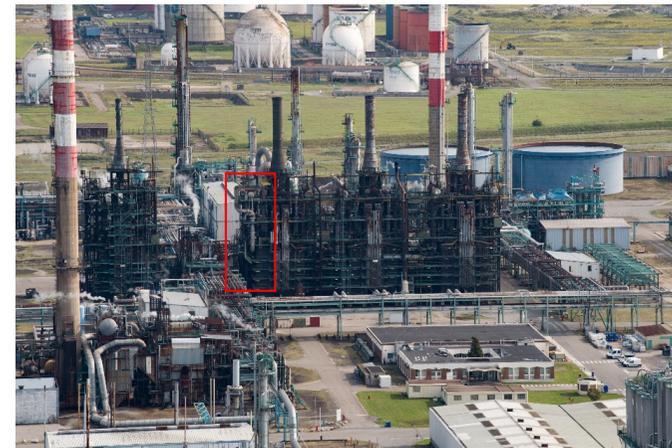
- Le 9 décembre 2022 à 22h48, un feu s'est déclaré sur le four BA106 situé sur l'unité du vapocraqueur. L'incendie a été déclaré éteint à 00h39 le 10/12/2022. Lors de l'incident, l'unité de vapocraquage était à l'arrêt, en cours de reconditionnement après les travaux d'arrêt réglementaire.
- Le Plan d'Opération Interne a été déclenché. Il n'y a pas eu de blessé. L'incident n'a eu aucun impact sur la population et l'environnement.
- Cet incident a occasionné d'importants dégâts des structures portantes du four BA106 avec dommages sur les équipements (tuyauteries, vannes, câbles électriques...) et quelques équipements du four BA105 entraînant un arrêt de production.

- Matières dangereuses relâchées : 73 tonnes (seuil haut SEVESO : 25.000 tonnes) => Niveau 2
- Conséquences humaines et sociales : Aucune
- Conséquences environnementales : Aucune
- Conséquences économiques : Niveau 4

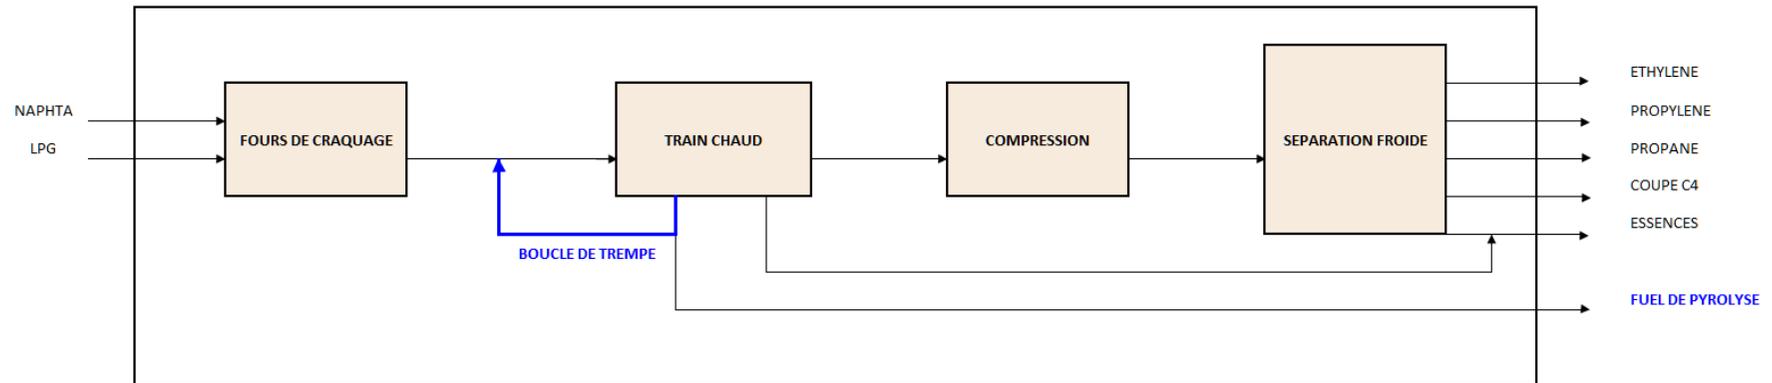
Description du procédé

- Le fuel de pyrolyse est un produit pétrolier spécifique (fioul lourd) du procédé de vapocraquage de la naphta
- La boucle de trempe sert à refroidir les gaz en sortie de fours de vapocraquage

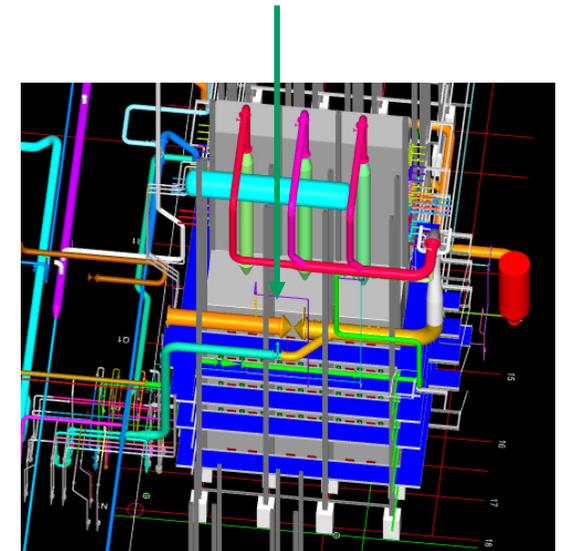
Tuyauterie 2'' P 1485

- Mise en pression d'une tuyauterie 2'' du four BA106 que avait été mise hors service de plusieurs années avec du *fuel oil* de pyrolyse (FOPY)
- Perte de confinement de cette tuyauterie 2'' s'expliquant par son état de corrosion extérieure sous calorifuge
- Inflammation généralisée du mélange au niveau du four BA106 en préchauffage (4 brûleurs allumés).

- Gestion non conforme de la modification concernant la mise hors service de la ligne 2'' P1485 A3AF (perte de traçabilité que la ligne n'était plus en service de plusieurs années, équipement non pris en compte dans les procédures opérationnelles).
- Manque de traitement lors de la préparation de l'arrêt de l'évidence de la mise hors service avait été cadencée de nombreuses années auparavant (modalité de mise hors service non conforme aux procédures actuelles).
- Classement erroné de la tuyauterie (non soumise à contrôle réglementaire selon la réglementation des Equipements Sous Pression) en criticité moyenne faisant l'objet d'une surveillance optionnelle
- Pas de contrôle de la position des vannes manuelles sur la ligne 2'' P 1485 A3AF avant redémarrage du circuit

- Contrôler, en intégrant ce retour d'expérience, la pertinence des données d'entrée des études de criticité utiles vis-à-vis du risque de corrosion externe sous calorifuge, selon les modalités prévues par les opi INSP 300 et 302 et en référence au guide technique DT 84, des tuyauteries des circuits huile de trempe et inspecter les tuyauteries pour lesquelles un écart a été constaté lors du contrôle de la pertinence des données d'entrée des études de criticité.

- A partir de la liste des tuyauteries Non Réglementées qui n'ont jamais été inspectées sur les hydrocarbures liquides dans une zone de 20m autour des fours, contrôler la pertinence des données d'entrée des études de criticité utiles vis-à-vis du risque de corrosion externe sous calorifuge selon les modalités prévues par les opi INSP 300 et 302 et en référence au guide technique DT 84. Inspecter les tuyauteries pour lesquelles un écart a été constaté lors du contrôle de la pertinence des données d'entrée des études de criticité.
