Accident du 30 mars 2023

Commission de suivi de site

Haut-fourneau 4

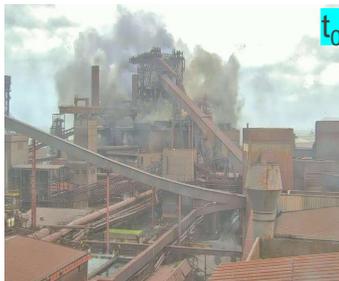
- 14h32 Des matières chaudes (essentiellement du coke) se déversent sur le plancher des tuyères et par gravité atteignent le plancher de coulée – **Percée du blindage du haut-fourneau**
Départ de feu
- 14h36 L'incendie détruit les câbles d'alimentation électrique et d'instrumentation et embrase le bardage de la halle de coulée – **Emission d'un panache de fumées noires très dense**
- 14h38 **Fin de l'incendie** – incendie violent mais bref (6 minutes)
- 14h40 **Arrêt du fourneau**

14h32
Percée du blindage

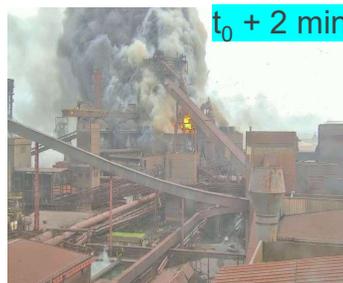
14h36
Incendie en cours

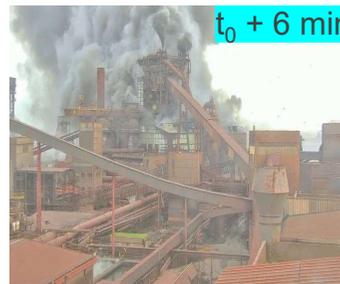
14h38
Fin de l'incendie

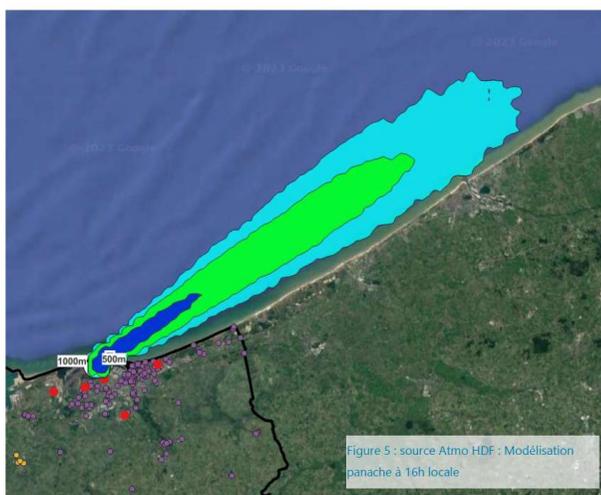
Figure 5 : source Atmo HDF : Modélisation panache à 16h locale

Modélisation du panache par ATMO Hauts-de-France

Météorologie : Température : 14 ° C (entre 14h et 16h)
Vent en provenance du Sud-Ouest (240 °)
Vitesse du vent : 8,6 m/s ou 31 km/h
Nébulosité : aucune (0 octa) – ciel dégagé

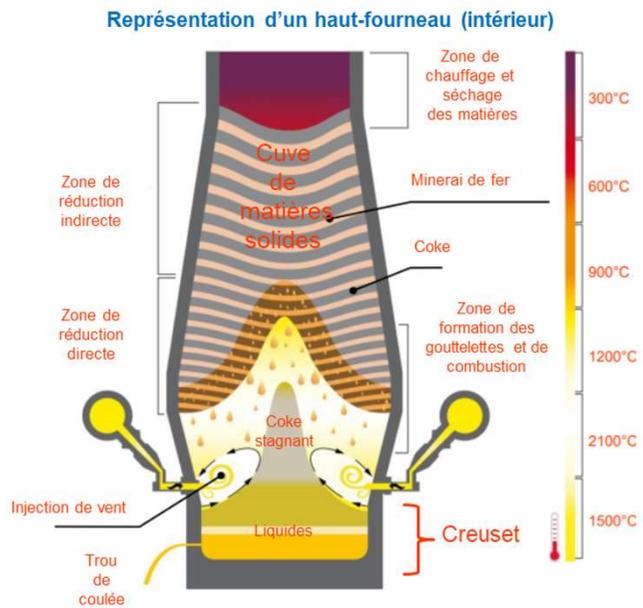
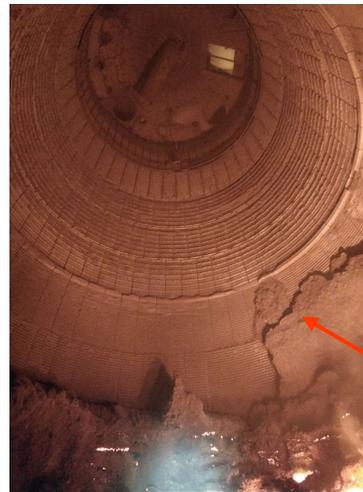
Les couches de protection du stave assurées par le garni ont probablement été déstabilisées par différentes variations process (variation de pression et répartition gaz/liquide lors des ralentissements et reprise au nominal).

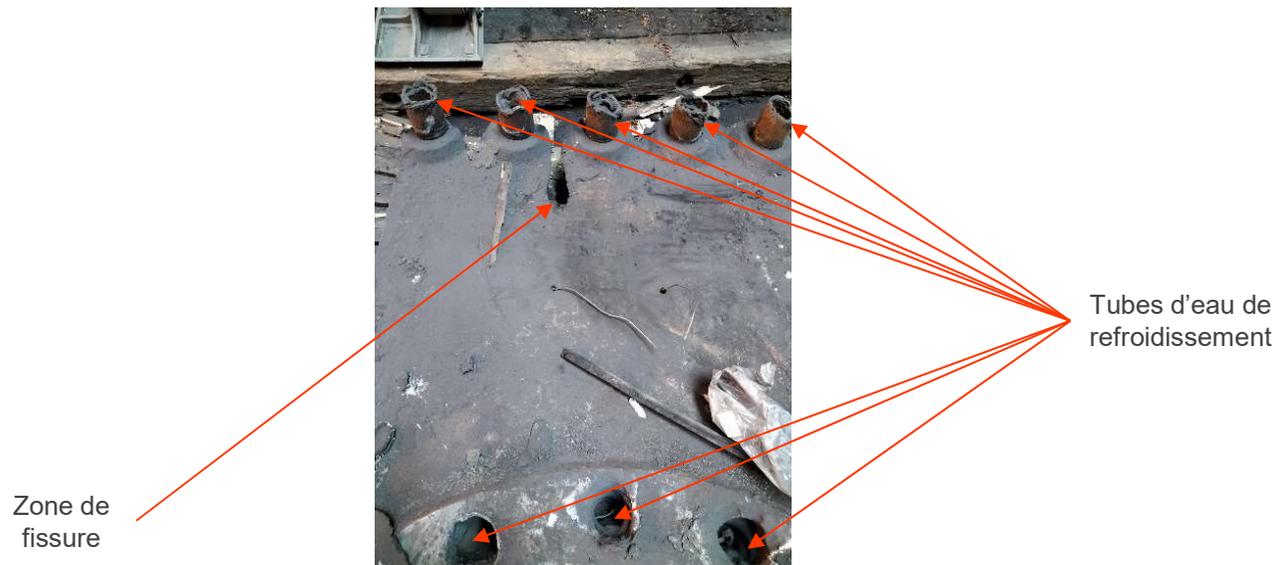
L'expertise et l'analyse des températures des staves ont montré sur le stave 11 du rang 1 (au niveau de la percée du blindage) que des zones de fissures se sont produites. Ces phénomènes sont liés à une atteinte du stave par des gouttelettes de fonte liquide. Les fissures se combleront rapidement grâce au refroidissement du stave qui permet la solidification des matières en contact avec la fissure.

Exemple d'un stave du rang 1 endommagé par des gouttelettes de fonte liquide

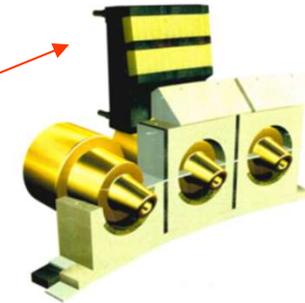
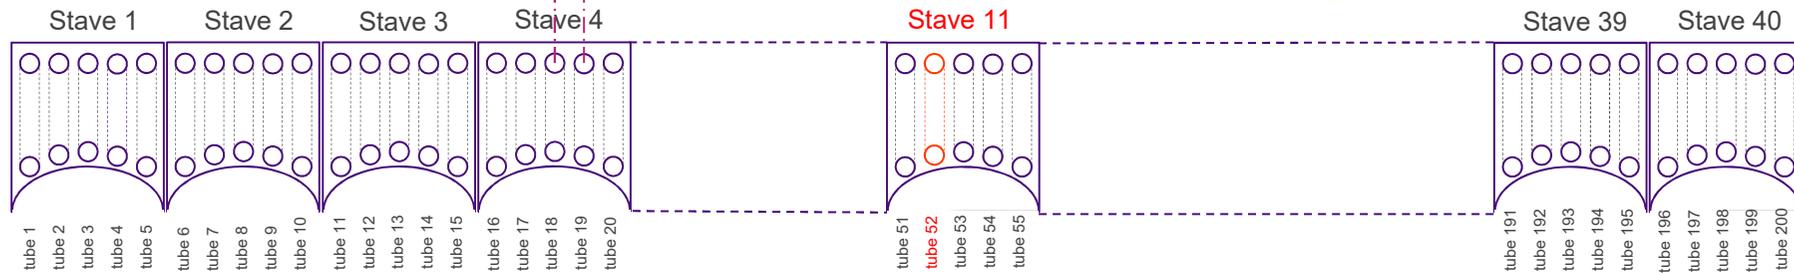
Le 8 mars 2023, la percée du tube de refroidissement 52 a conduit à l'obturation du tube.

Vue déroulée de la ceinture de staves du rang 1

Du fait de la réduction d'apport de frigories dans la zone de fissuration et la « désorganisation » du garni, les matières resolidifiées dans les fissures du stave 11, ont été refondues et un passage s'est ouvert et a permis au gaz chargé de gouttelettes de fonte d'entrer en contact avec le blindage.
