Incident Février 2023

INDACHLOR

# 1. Description de l'incident

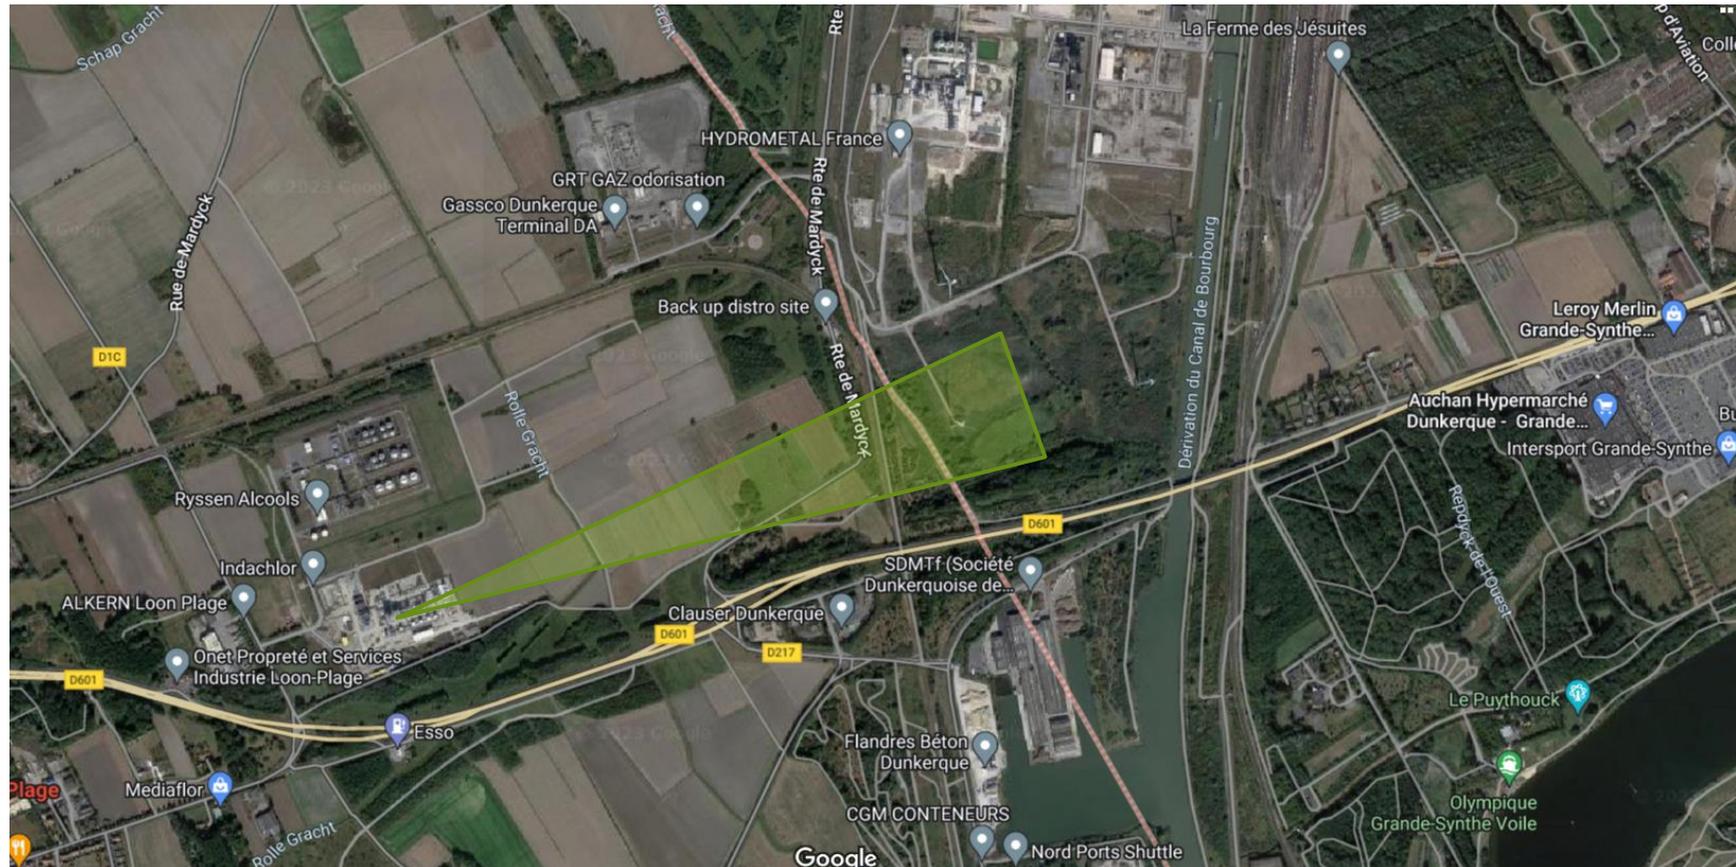
- ▶ A 15h52, l'événement d'urgence de la cuve n°6 « Specialty » s'est ouvert, laissant s'échapper un nuage de vapeur blanc et dense sur le site restant à un niveau bas. Ce nuage a dérivé du site, à travers les champs agricoles, vers une petite forêt abritant des migrants. Ceux-ci ont été incommodés et évacués. Ils ont été examinés par les pompiers sur place, mais sans blessures identifiées.
- ▶ La réaction s'est produite après le déchargement d'un produit client dans la cuve n°6 « Specialty Tank ». Vers 17h30, les opérateurs ont réussi à refermer l'événement d'urgence, et le rejet s'est complètement arrêté.

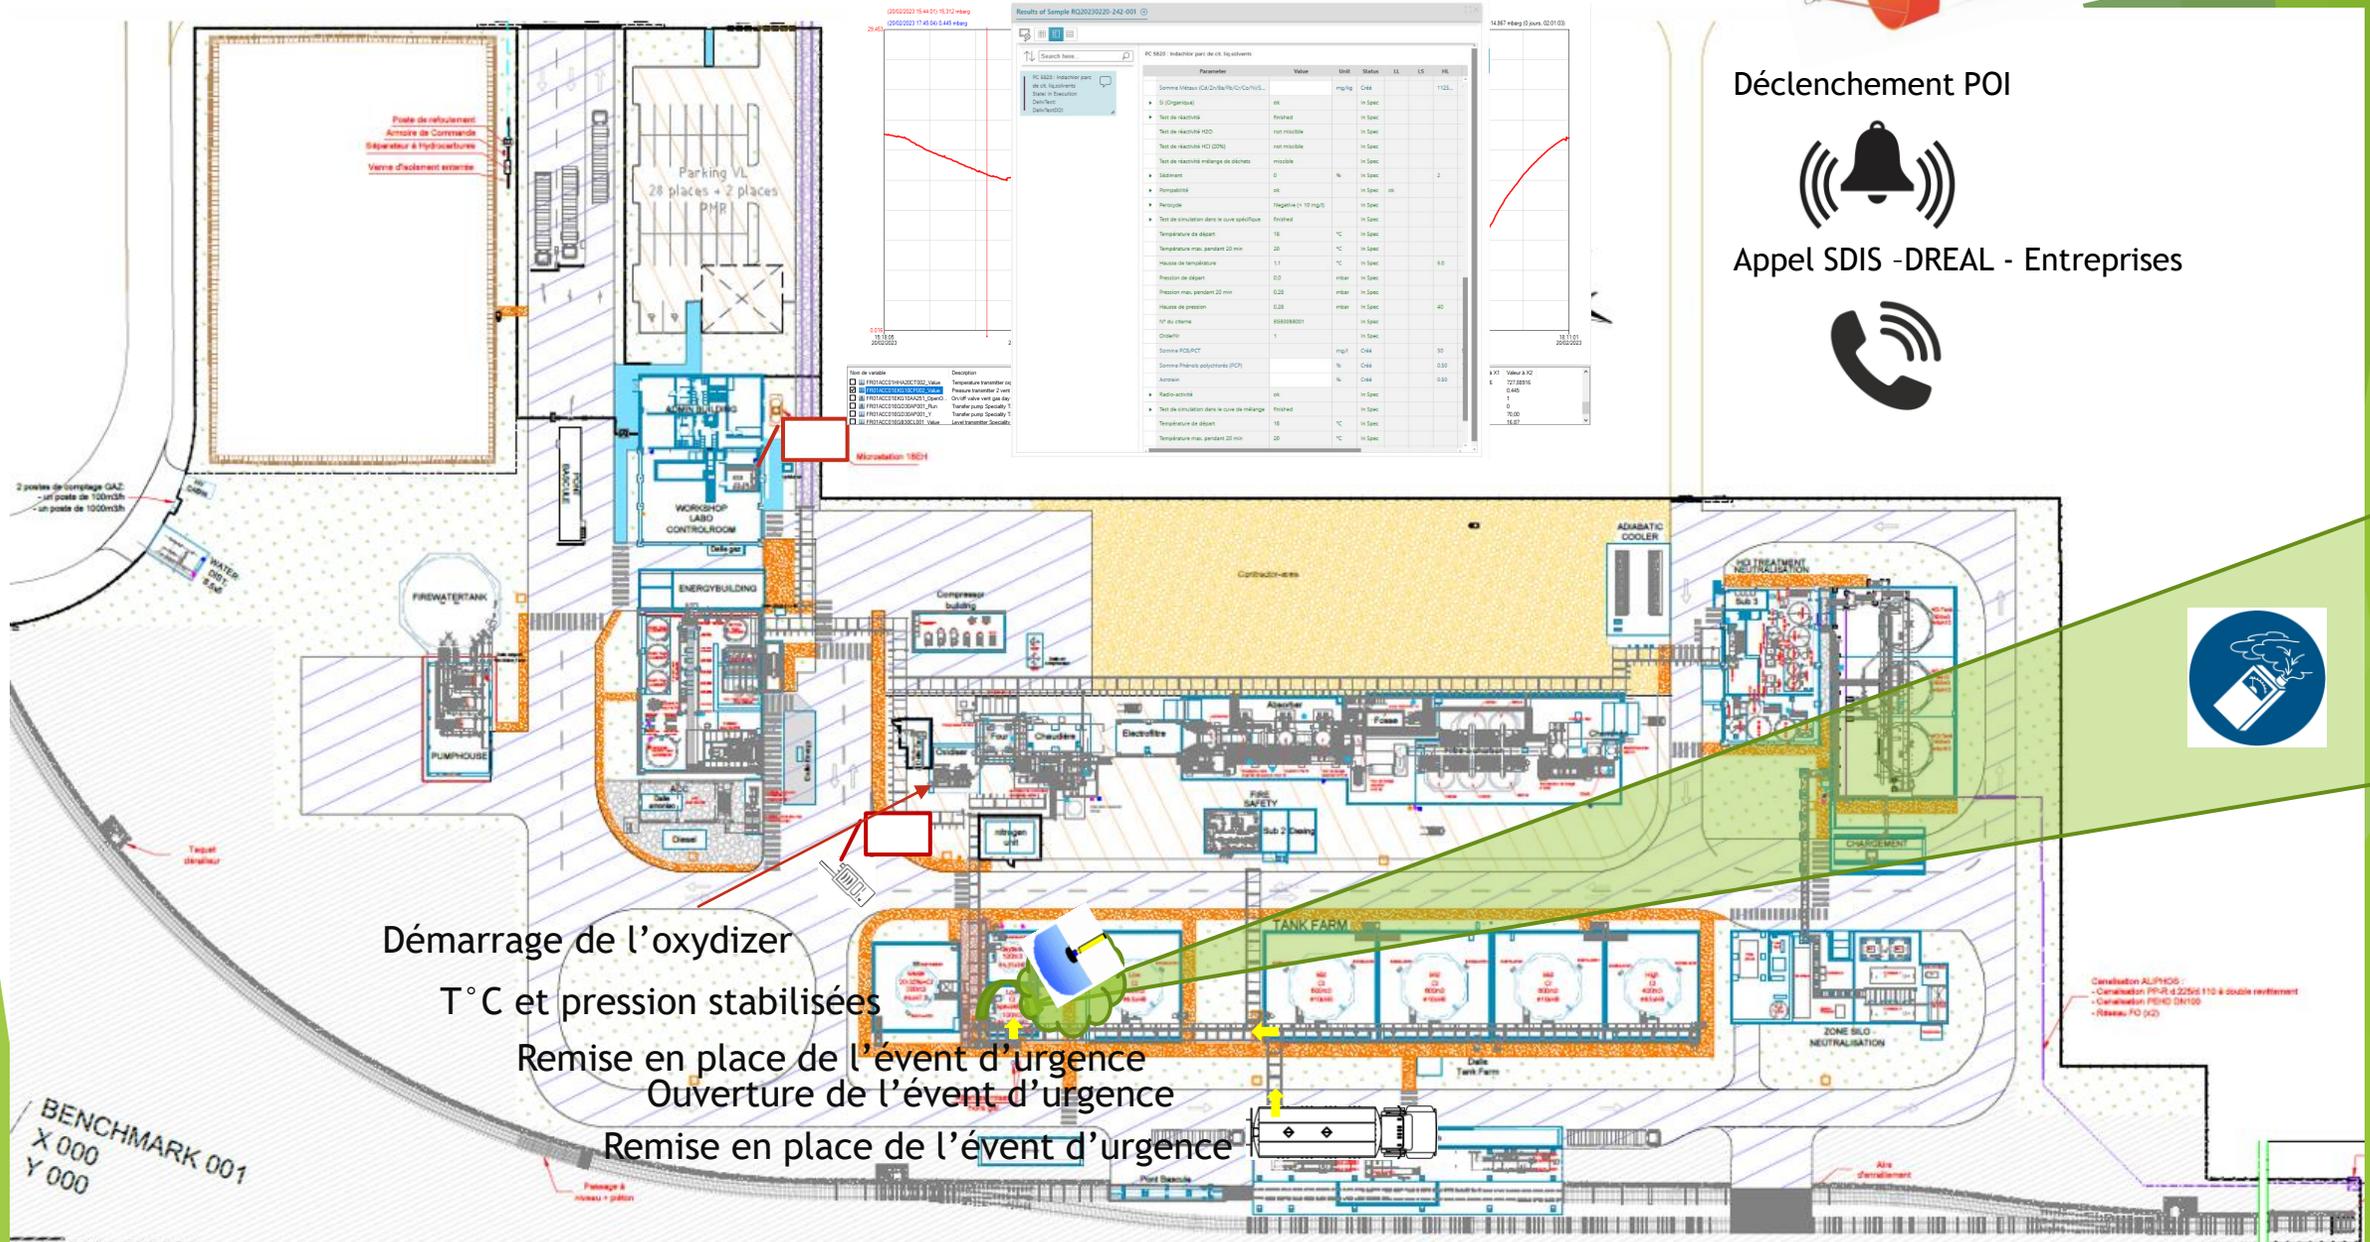
Déclenchement POI

Appel SDIS - DREAL - Entreprises

Démarrage de l'oxydizer

T°C et pression stabilisées

Remise en place de l'évnt d'urgence

Ouverture de l'évnt d'urgence

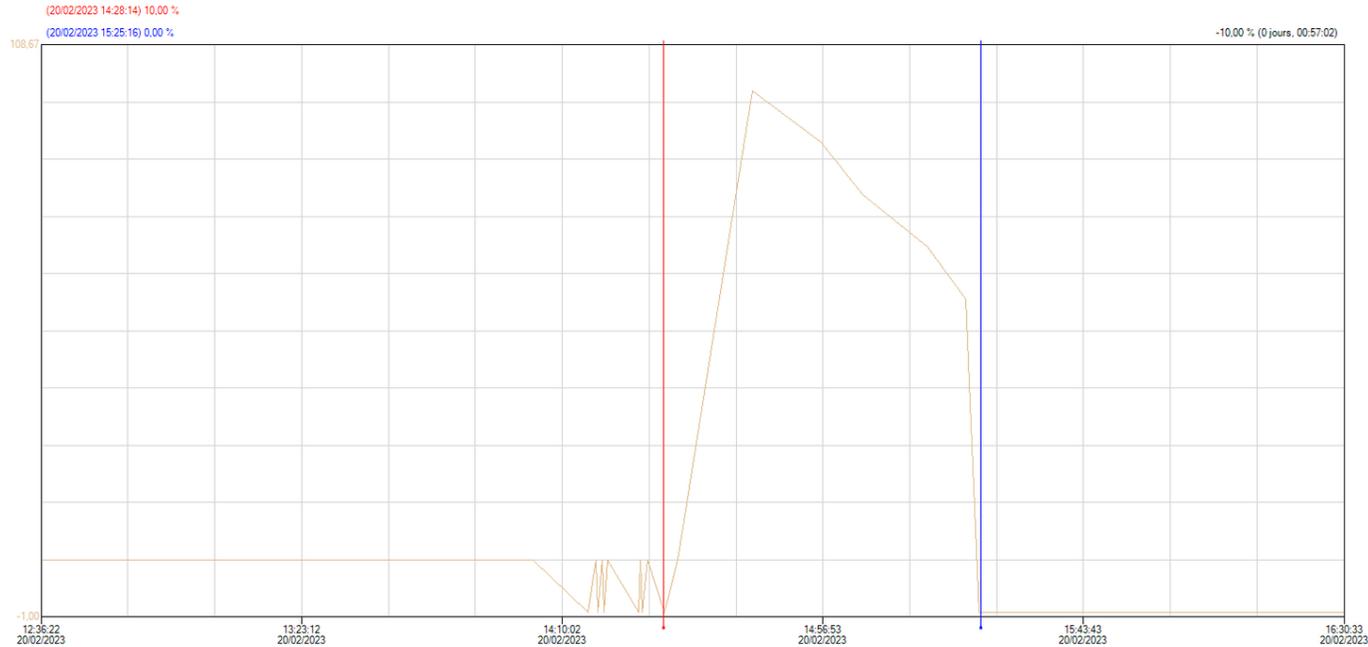
Début dépotage camion (Déchargement de la citerne après test d'acceptation dans la cuve n°6 « Speciality » - Trait vertical rouge)

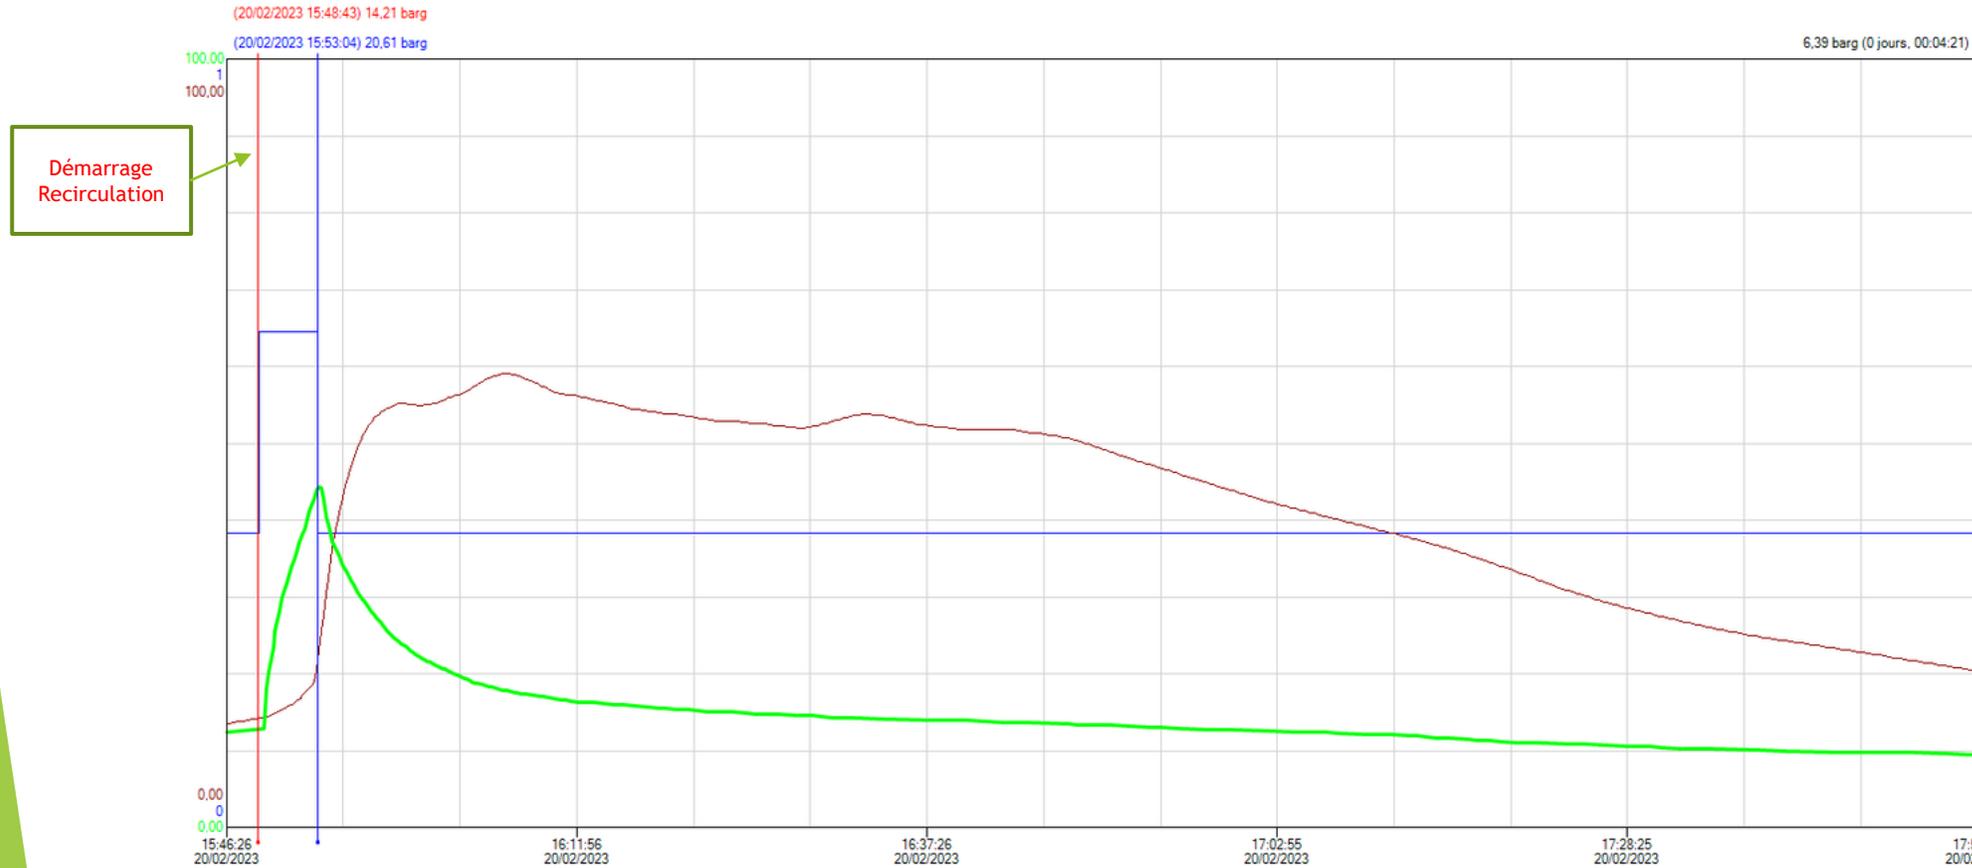
Début de la mise en recirculation (démarrage au trait vertical rouge sur le schéma ci-dessous)

- Une augmentation de la température au niveau du capteur de la pompe (vert)
- Trip de la pompe de recirculation à cause de la température (sécurité SIF49) (trait vertical bleu)
- Une augmentation de la température à l'intérieur de la cuve n°6 (courbe « grenat »)

Démarrage Recirculation

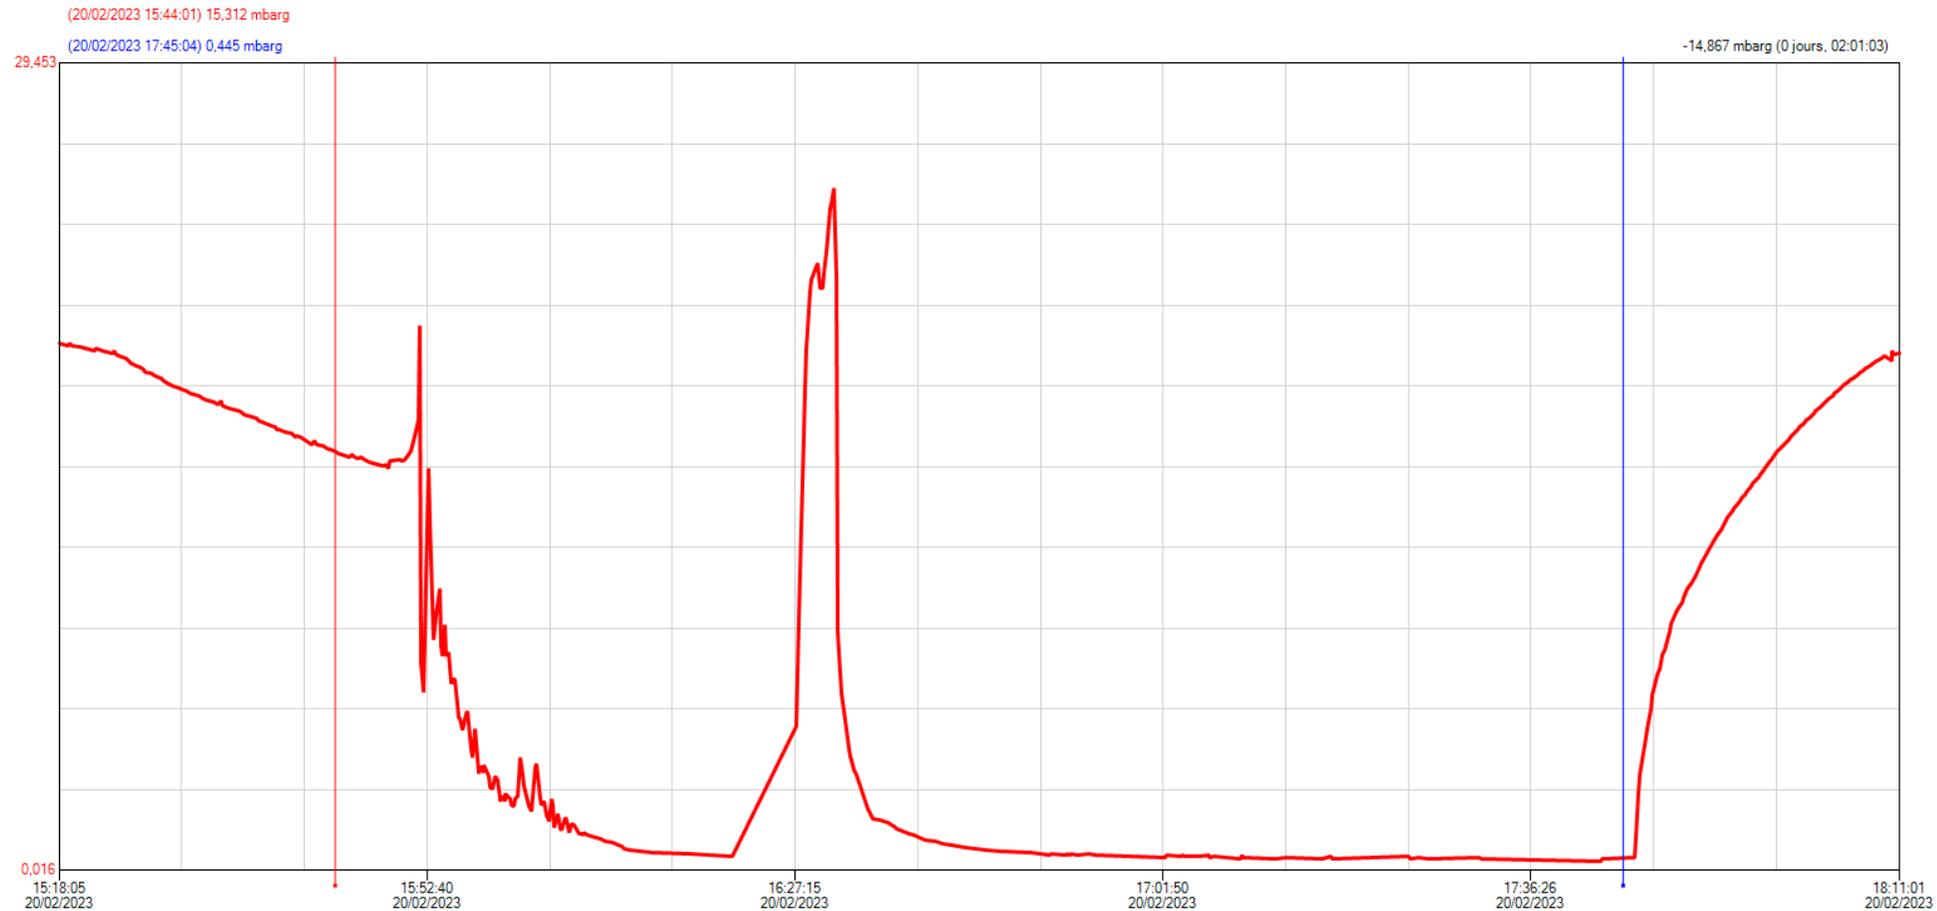
Schéma ci-dessous présente la première ouverture de l'évén, la remise en place de l'évén par les opérateurs la première fois et la remise en place la deuxième fois (au trait bleu vertical)
