Comité de suivi de site

18 avril 2024
Anne Cailliau - Patrice Lysek

ArcelorMittal

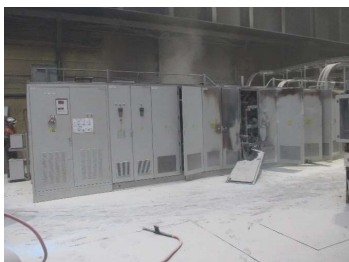
**Armoires électriques
du variateur R3**

Incident du 17 mai 2023 – Incendie en salle de moteurs du TCC

Le 17 mai 2023 vers 14h30, un départ de feu s'est produit dans une armoire électrique (haute tension) du variateur du moteur de la cage de laminage R3 du train dégrossisseur au Train Continu à Chaud (laminoir). Le personnel d'exploitation assisté par les pompiers internes du site est rapidement intervenu pour éteindre l'incendie.

Les dégâts matériels sont limités aux armoires électriques de la zone.

Un court-circuit s'est produit dans l'armoire électrique du variateur du moteur de la cage de laminage R3 du train dégrossisseur au moment de la remise en service du système de refroidissement à l'eau des résistances de décharge du variateur.

Le disjoncteur haute tension ne s'est pas ouvert et les résistances de décharges sont restées alimentées électriquement, mais toujours refroidies par la circulation d'eau restée en service (mode normal).

Pour procéder à l'appoint d'eau, les pompes du circuit de refroidissement sont momentanément arrêtées manuellement. Les résistances de décharge étant toujours alimentées électriquement mais n'étant plus refroidies à l'eau, elles ont chauffé.

A la remise en service des pompes du circuit de refroidissement après la réalisation de l'appoint, l'eau froide est entrée en contact avec la partie très chaude du circuit au niveau des résistances de décharge. L'eau s'est vaporisée instantanément, provoquant l'éclatement du circuit de refroidissement, libérant l'eau sur les circuits électriques et conduisant ainsi au court-circuit.

L'expertise du disjoncteur haute tension par le constructeur a mis évidence une défaillance de ce dernier.

Le mode opératoire d'appoint d'eau sur la centrale de refroidissement des variateurs a été révisé pour tenir compte d'une potentielle défaillance d'un disjoncteur haute tension.

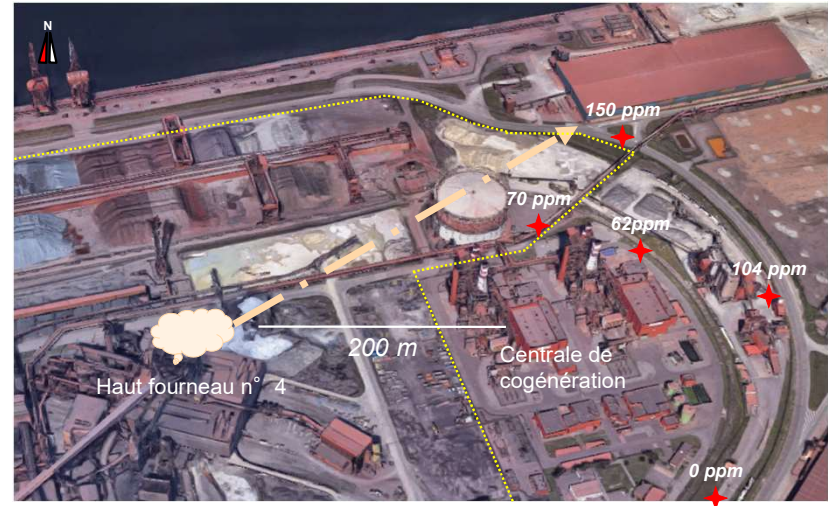
Mesures du taux de CO réalisées le 12 juillet à 15h00

Incident du 12 juillet 2023 - Redémarrage du haut-fourneau 4

Du gaz a été détecté au niveau de la centrale de cogénération à proximité immédiate du haut-fourneau. Par sécurité, l'accès à la route du Fossé défensif a été fermé.

Pendant l'incident, du gaz de haut-fourneau (azote, CO et CO₂) a été relâché à une altitude de 90 m.

Prise en compte du démarrage exceptionnel « cœur froid » avec matières solidifiées dans l'étude de dangers.
