# Comité de suivi de site

8 avril 2026  
Catherine Lasfille- Cédric Coubel

ArcelorMittal

## ArcelorMittal – Site de Dunkerque

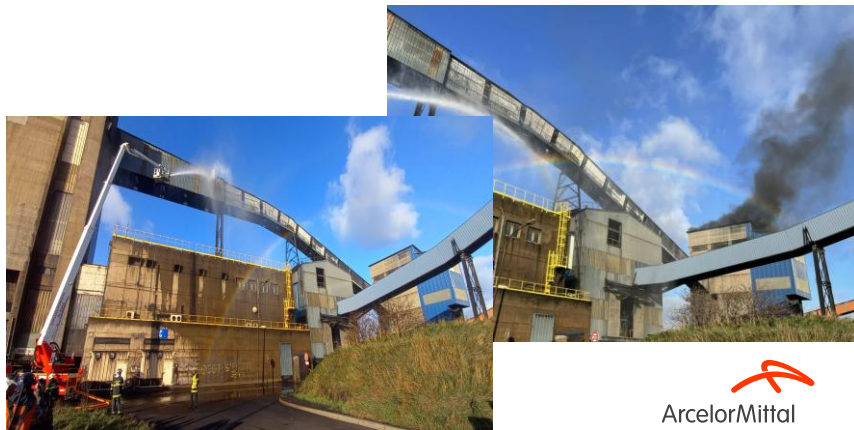
# Incident du 03 janvier 2025 - Feu de bande transporteuse à la Cokerie

Le 3 janvier 2025 vers 12h57, un départ de feu s'est déclaré au niveau de la bande ZG26T (bande qui alimente les silos de charbons depuis le crible). L'incendie s'est rapidement propagé aux bandes annexes situées à l'intérieur du bâtiment « crible ». Un panache important de fumées noires est observé.

La bande transporteuse était à l'arrêt et exempte de matière (charbon) au moment de l'incendie. Après analyse, la cause la plus probable est un échauffement lié à l'accumulation de charbon à proximité d'un rouleau.

Remise en état effectuée de la bande transporteuse

Modifications de procédures d'exploitation et de sécurité

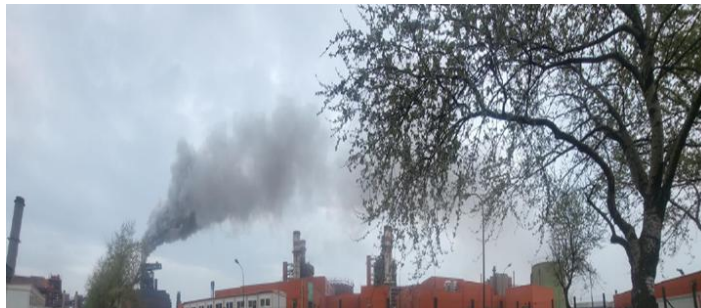
# Présentation de l'événement du 15 avril 2025

Le 15 avril 2025 vers 9h00, du gaz a été mis à l'atmosphère lors de la l'arrêt du haut-fourneau 4 pour la réfection de celui-ci.

Le gaz relâché à l'atmosphère par les événements (« bleeders ») situés à 90 m d'altitude, s'est rabattu vers les installations de la société DK6.

Les détecteurs de gaz, installés dans le cadre d'une protection collective pour les travaux de maintenance de la société DK6, ont donné l'alerte : présence de monoxyde de carbone (de l'ordre de 150 à 200 ppm). L'ensemble du personnel de la société DK6 a donc procédé à l'évacuation du site pour se mettre à l'abri.
