Accident sur le site Versalis France survenu le 09/12/2022

*Réunion exceptionnelle de la CSS du
14/03/2023*

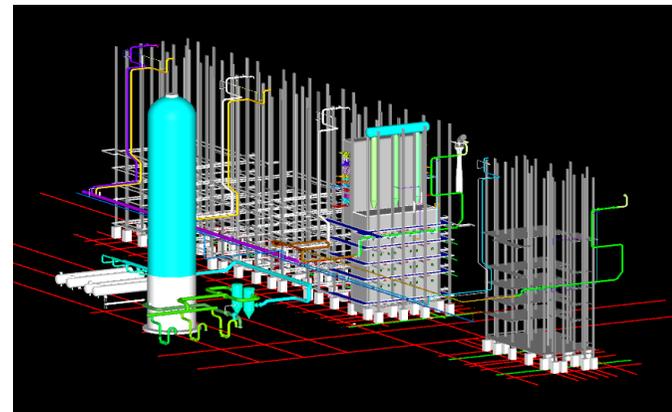
Ce qui a mal tourné au cours du redémarrage après les travaux de grand arrêt:

- Mise en pression d'une tuyauterie 2'' du four BA106 que avait été mise hors service de plusieurs années avec du *fuel oil* de pyrolyse (FOPY)
- Perte de confinement de cette tuyauterie 2'' s'expliquant par son état de corrosion extérieure sous calorifuge
- Inflammation généralisée du mélange au niveau du four BA106 en préchauffage (4 brûleurs allumés).
