Incident Février 2023

INDACHLOR

# 1. Description de l'incident

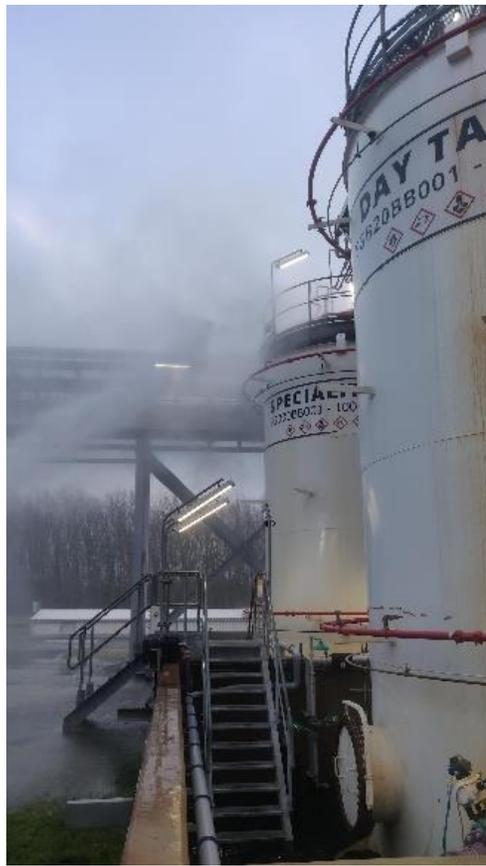
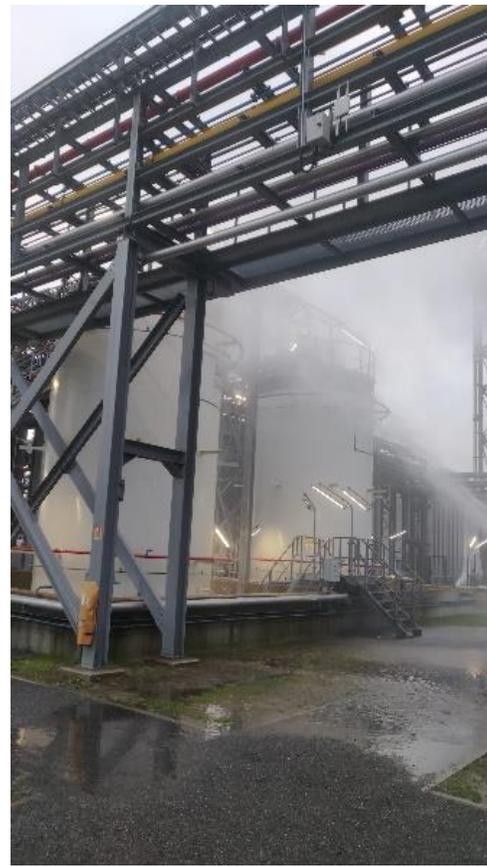
- ▶ A 15h52, l'événement d'urgence de la cuve n°6 « Specialty » s'est ouvert, laissant s'échapper un nuage de vapeur blanc et dense sur le site restant à un niveau bas. Ce nuage a dérivé du site, à travers les champs agricoles, vers une petite forêt abritant des migrants. Ceux-ci ont été incommodés et évacués. Ils ont été examinés par les pompiers sur place, mais sans blessures identifiées.
- ▶ La réaction s'est produite après le déchargement d'un produit client dans la cuve n°6 « Specialty Tank ». Vers 17h30, les opérateurs ont réussi à refermer l'événement d'urgence, et le rejet s'est complètement arrêté.

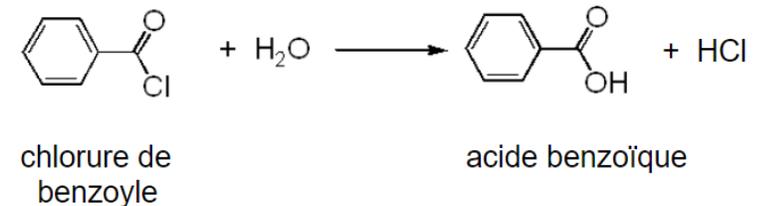
- ▶ Les remarques formulées auparavant ne sont plus valables en présence de :
  - Chaleur
  - $ZnCl_2$  comme catalyseur.

- ▶ Le liquide encore présent dans la cuve n°6 s'est dissocié avec l'eau présente dans celui-ci.
- ▶ Le produit déposé s'est déversé dans la cuve de stockage et a commencé à se mélanger avec la phase organique. Le  $ZnCl_2$  a migré vers la phase aqueuse.
- ▶ A la surface de contact de la phase aqueuse et organique, la réaction exothermique de la dissolution du  $ZnCl_2$  dans l'eau a déclenché la réaction du produit + H<sub>2</sub>O pour former de l'acide benzoïque + HCl.
- ▶ Pas de phénomène d'explosion ni de rejet de substances organiques.

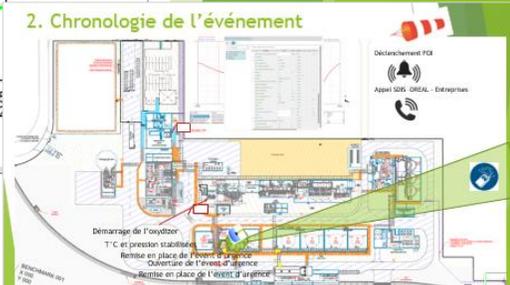
Démarrage Recirculation

Début de la mise en recirculation (démarrage au trait vertical rouge sur le schéma ci-dessous)

- Une augmentation de la température au niveau du capteur de la pompe (vert)
- Trip de la pompe de recirculation à cause de la température (sécurité SIF49) (trait vertical bleu)
- Une augmentation de la température à l'intérieur de la cuve n°6 (courbe « grenat »)

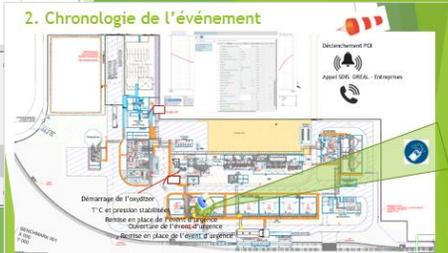
Schéma ci-dessous présente la première ouverture de l'évén, la remise en place de l'évén par les opérateurs la première fois et la remise en place la deuxième fois (au trait bleu vertical)
